GM Multi Kit 1994-2012

DASH DISASSEMBLY 95-2001 OR 99-2001

KIT ASSEMBLY

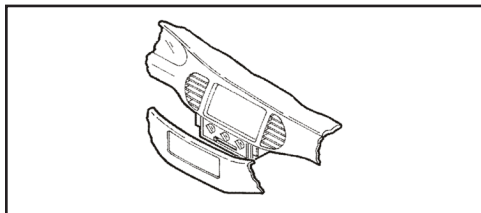
(Figure A)

1. Remove the plastic trim piece to the left of the glove box and (1) Phillips screw exposed.
2. Unsnap the top edge of the knee bolster panel.
3. Remove (1) Phillips screw from the panel.
4. Remove the ashtray cluster and (2) Phillips screws from each side.
5. Unclip the entire dash trim bezel and remove.
6. Open doors and unsnap end caps from each side of dash.
7. Unsnap and remove radio/instrument cluster panel.
8. Remove (3) screws in order to remove radio.

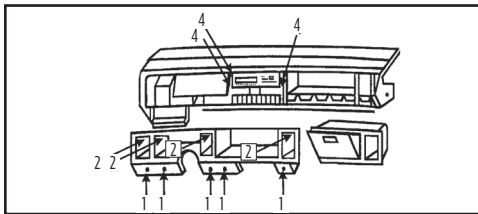
1. Unsnap the climate control trim panel (from door to door) and remove (4) Phillips screws exposed. (Figure A)
2. Pop out the a/c vents and remove (1) Phillips screw exposed in each vent cavity. (Figure A)
3. Unclip the radio trim bezel and remove.
4. Remove the screws securing the factory radio and disconnect the wiring.

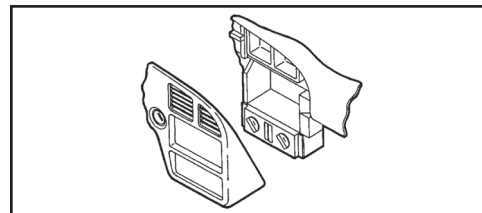
(Figure A)

1. Open drivers door and unsnap and remove dash end cap.
2. Unsnap and remove trim along center of dash (one piece on right and one on left of wheel).
3. Unsnap and remove radio/instrument bezel.
4. Remove (2) screws in order to remove radio.

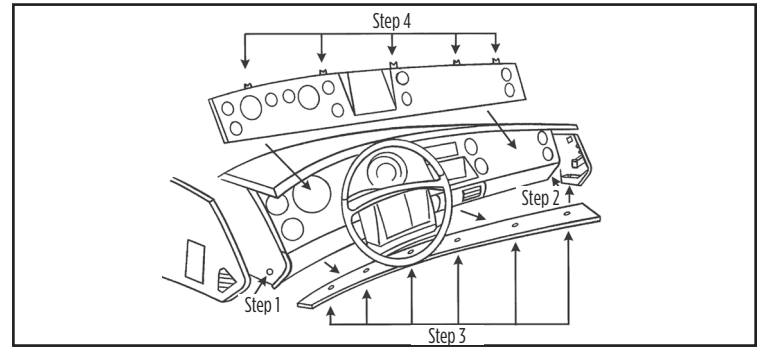
(Figure A)

1. Unsnap left side panel exposing (1) Phillips screw to remove.
2. Remove (1) Phillips screw and unsnap right side panel to expose (1) Phillips screw beneath panel and remove.
3. Unsnap underside of overhanging dash to unsnap (6) plastic rivets and remove panel.
4. Remove (5) hex-head screws now exposed under overhang.
5. Unsnap bottom edge of trim bezel, then while holding overhang up, unsnap and remove trim bezel by removing any necessary harnesses.
6. Remove (3) Phillips screw to remove climate control.
7. Remove (2) Phillips screws to remove rear support and (3) 9/32"

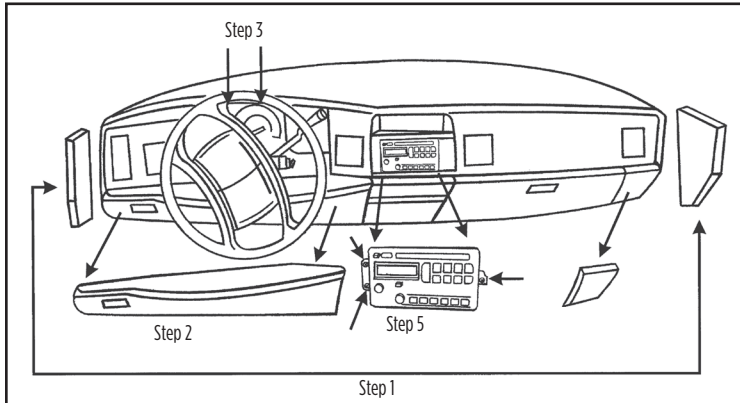
(Figure A)

1. Unclip dash panel sides and remove.
2. Unclip panel below steering column and remove.
3. Remove (2) 7mm screws above instrument cluster.
4. Set parking brake, turn car on, and move shifter to the lowest gear. Tilt steering wheel down then unsnap entire instrument cluster/radio panel and remove.
5. Remove (3) 7mm screws to remove radio.

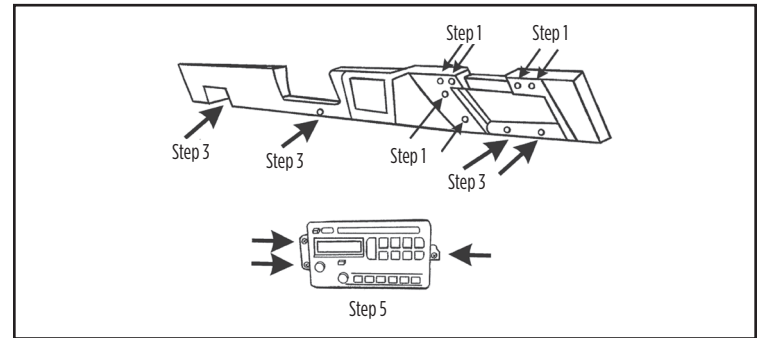
(Figure A)

1. Remove (6) 9/32" screws inside glove box.
2. Under glove box and drivers knee bolster, remove (2) plastic panels by turning (2) 1/4 turn fasteners per side.
3. Remove (4) 9/32" screws revealed (2 per side).
4. Unsnap panel from driver's side to passenger's side.
5. Remove (3) 9/32" screws.

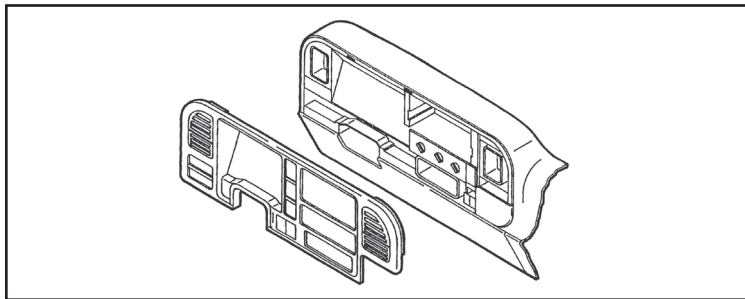
(Figure A)

1. Unsnap and remove dash bezel.
2. Remove (3) 9/32" screws and remove radio.

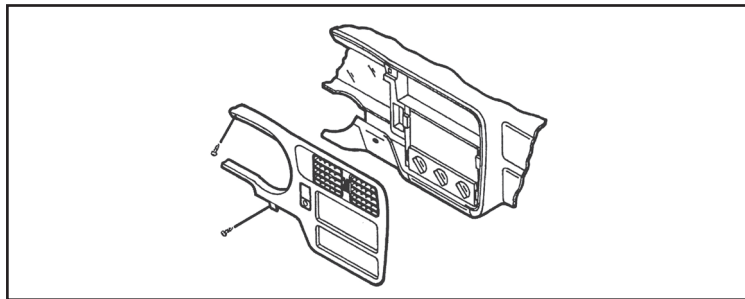
(Figure A)

1. Remove (2) 9/32" hex-head screws from the knee bolster panel.
2. Pull down on the panel and remove the 9/32" hex-head screws exposed on the bottom of the dash trim bezel.
3. Remove (1) Phillips screw above the instrument cluster.
4. Unclip the dash trim bezel and remove.
5. Remove (2) 9/32" hex-head screws securing the factory head unit and disconnect the wiring.

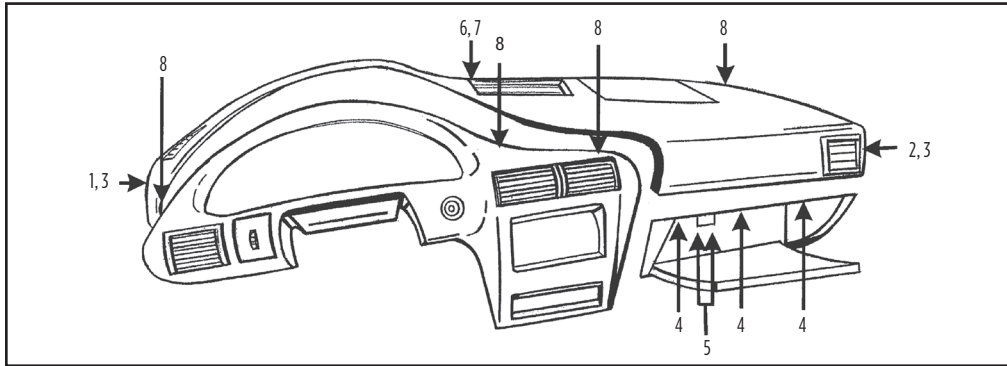
(Figure A)

1. Open drivers door and remove fuse panel on end of dash.
 2. Open passenger door and remove panel on end of dash.
 3. Remove (1) Phillips screw from each side exposed.
 4. Remove (3) screws from top of glove box liner.
 5. Remove (2) screws from the top-left corner of the glove box cavity.
 6. Remove (1) Phillips screw from the defroster duct.
 7. Remove the ductwork and (1) Phillips screw exposed.
 8. Remove the dash pad and (3) Phillips screws exposed at the top of the radio trim bezel.
- Continue to Kit Assembly*

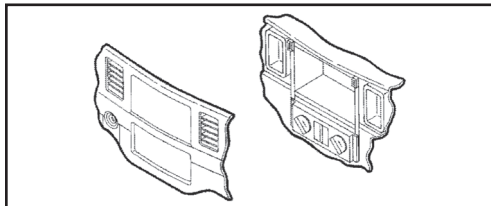
(Figure A)

1. Unclip each side of the dash trim bezel (fuse access) and remove (1) Phillips screw exposed on each side.
2. Remove (2) Phillips screws under the instrument cluster.
3. Unclip the trim panel above the pedals. (It is not necessary to remove the panel it can be left hanging).
4. Remove (2) Phillips screws from the knee panel.
5. Unclip the knee panel and remove (1) Phillips screw exposed on the right side of the steering column.
6. Unclip and remove the entire dash trim bezel.

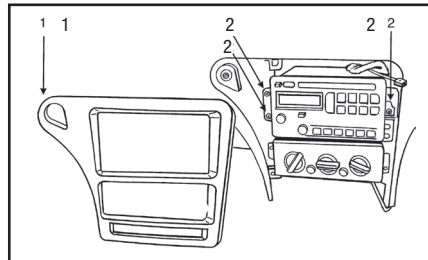
(Figure A)

1. Unsnap and remove radio bezel.
2. Remove (3) bolts and remove radio.

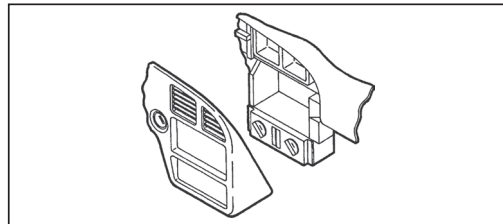
(Figure A)

1. Unclip the trim panel above the pedals. (It is NOT necessary to remove the panel it may be left hanging.)
2. Remove (2) 9/32" screws from the knee panel and unclip the panel.
3. Unsnap the driver's side fuse panel cover and remove (1) 9/32" screw.
4. Open the glove box and remove (1) 9/32" screw from the upper left corner.
5. Remove (3) 9/32" screws securing the factory radio and disconnect the wiring.

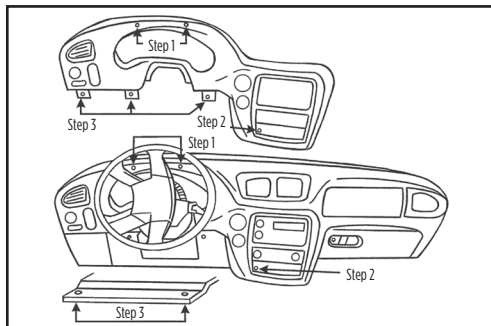
(Figure A)

1. Remove (2) Phillips screws inside instrument cluster.
2. Remove (1) Phillips screw under climate controls to the left of the power outlet.
3. Remove (2) 7mm hex-heads from under steering column and lower the panel. Remove (3) Phillips screws around steering wheel.
4. Unsnap and remove bezel. (Use caution pulling over hazard switch.) Remove (3) 7mm hex-head screws to remove radio.

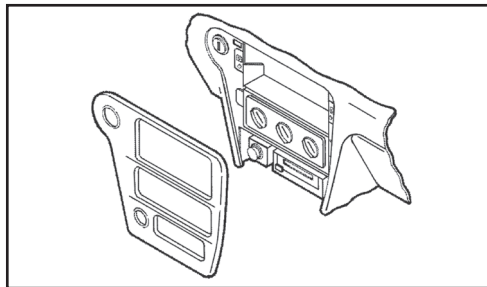
(Figure A)

1. Remove the ashtray and (1) Phillips screw exposed in the ashtray cavity.
2. Remove (1) Phillips screw from the cigarette lighter compartment.
3. Remove (2) Phillips screws securing the factory radio and disconnect the wiring.

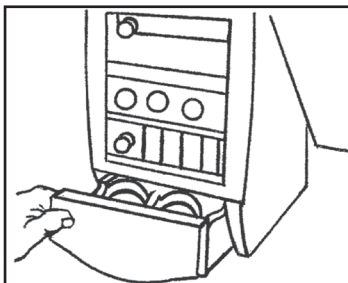
1. Open cup holders and remove (2) Phillips 7mm screws. (Figure A)
2. Unsnap and remove dual power outlet assembly from lower storage.
3. Open lower storage door and remove (2) 7mm screws inside.
4. Models with DVD - Remove DVD player and remove (2) 7mm screws from behind and (2) 7mm screws near the floor.
5. Remove lower storage compartment. (Figure B)
6. Remove (2) 7mm screws (facing up) from under cup holder. (Figure C)
7. Remove (3) 7mm hex-head screws and remove radio.

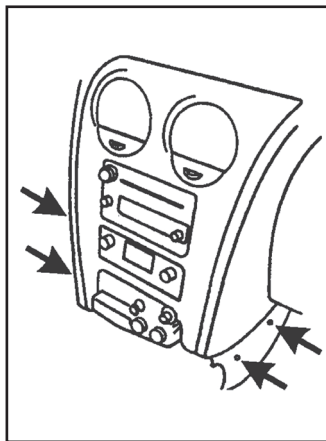
1. Remove (4) Phillips screws, (2) from left and (2) from right of carpeted panel. (Figure A)
2. Slide carpeted panel down and backwards to reveal (2) Phillips screws and remove. (Figure B)
3. Unsnap radio bezel and unplug cigarette lighter and accessories. (Figure C)
4. Remove (3) screws and remove radio. (Figure C)

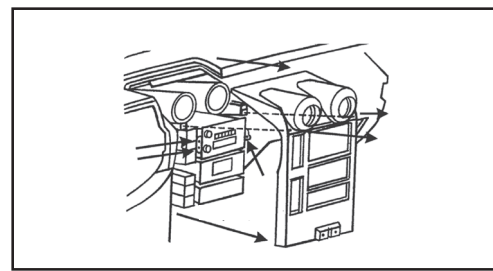
9. Slide control assembly rearwards. (Figure F)
10. Remove (2) T-30 torx bolts from top of rado/climate control trim and unclip and remove. (Figure G)
11. Remove (3) 9/32" screws that hold the radio in. (Figure G)

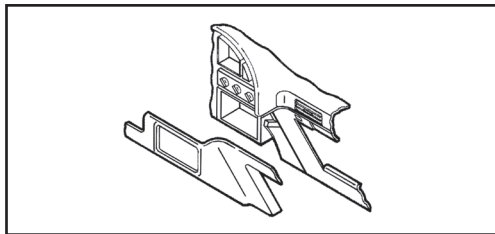
1. Open the glove box, press inward on the walls of the glove box liner and remove the liner.
2. Remove (10) torx-head screws from the glove box location.
3. Remove (2) 9/32" hex-head screws under the steering column.
4. Unclip the dash trim bezel. (Figure A)
5. Remove the screws securing the factory radio and disconnect the wiring.

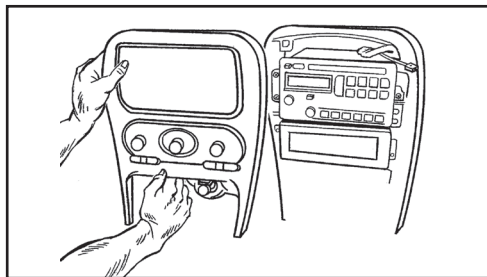
1. Remove shift knob by using a small screwdriver to remove U-clip from front of shifter and pull upward.
2. Unclip and remove shifter trim panel.
3. Unclip and remove radio and climate control panel by pulling from bottom. (Figure A)
4. Remove (3) 9/32" screws from radio and remove.

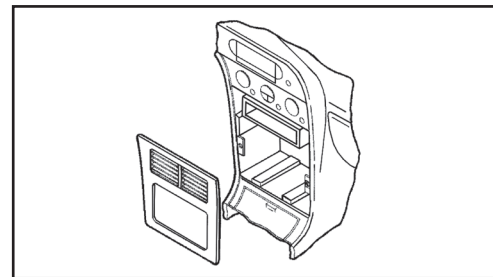
1. Unclip the radio trim bezel and remove the bezel. (Figure A)
2. Remove (2) 7mm screws securing the factory radio and disconnect the wiring.

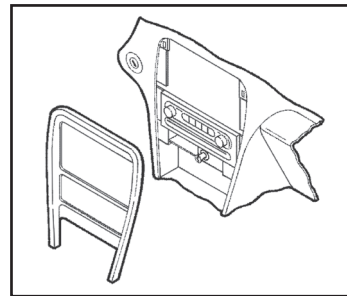
(Figure A)

1. Open the center console storage compartment and remove (2) $9/32$ " hex-head screws exposed.
2. Remove the center console.
3. Unclip the radio trim bezel and remove.
4. Remove (2) $9/32$ " hex-head screws securing the factory radio and disconnect the wiring.

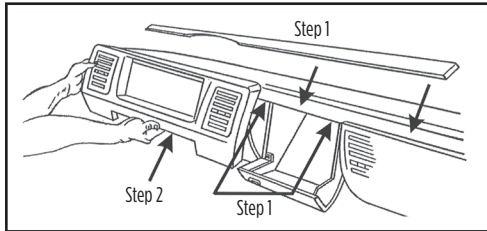
1. Open glove box and remove two-center trim bezels attached by screws. (Figure A)
2. Unsnap and remove radio trim bezel. (Figure A)
3. Remove (3) 9/32" hex-head screws and remove radio. (Figure B)

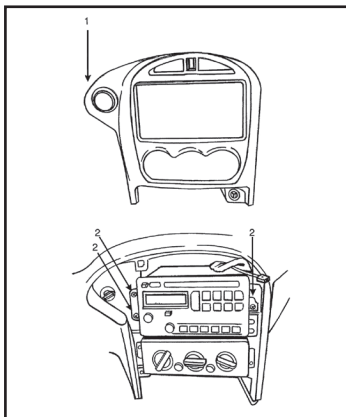
1. Unsnap and remove radio trim bezel. (Figure A)
2. Remove (3) 9/32" screws from radio brackets and remove radio. (Figure A)

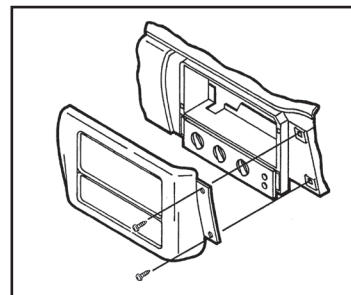
(Figure A)

1. Open the glove box and remove (2) Phillips screws exposed on the right edge of the radio trim bezel.
2. Unclip the bezel and remove.
3. Remove (2) 7mm hex-head screws securing the factory head unit and disconnect the wiring.

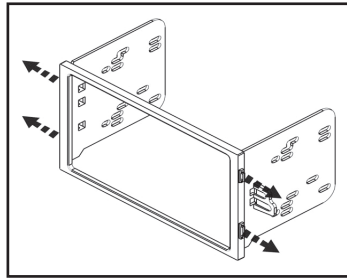
1. Attach the **radio brackets** to the inside edge of the **radio trim plate**. (Figure A)
2. Slide the radio into the completed assembly, then secure using screws supplied with the radio. (Figure B)
3. Locate the factory wiring harness and antenna connector in the dash and complete all necessary connections to the radio. Metra recommends using the proper mating adapter from Metra and/or Axxess. Test the radio for proper operation.
4. Reassemble the dash in reverse order of disassembly to complete the installation.

Note: The spacers included in the kit may be necessary to adapt to the slight differences from one vehicle to another. If the kit/radio assembly does not meet the backside of the factory radio opening, use the spacers to eliminate that space.

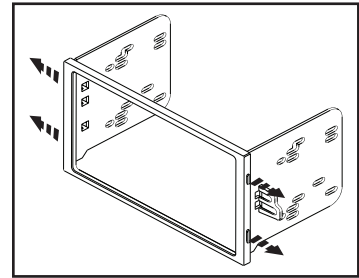
1. Attach the **radio brackets** to the inside edge of the **radio trim plate**. (Figure A)
2. Slide the **pocket** into the assembly, and then secure using the (4) #8 x 3/8" Phillips screws provided. (Figure B)
3. Remove the metal DIN sleeve and trim ring from the aftermarket radio.
4. Slide the radio to the bracket/pocket assembly, then secure using screws supplied with the radio. (Figure B)
5. Locate the factory wiring harness and antenna connector in the dash and complete all necessary connections to the radio. Metra recommends using the proper mating adapter from Metra and/or Axxess. Test the radio for proper operation.
6. Reassemble the dash in reverse order of disassembly to complete the installation.

Note: The spacers included in the kit may be necessary to adapt to the slight differences from one vehicle to another. If the kit/radio assembly does not meet the backside of the factory radio opening, use the spacers to eliminate that space.

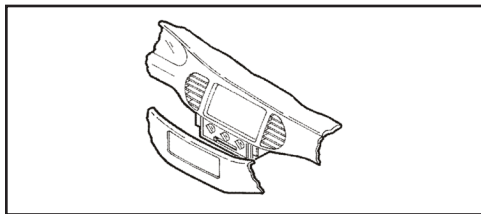
(Figura A)

1. Quite la pieza de moldura de plástico a la izquierda de la guantera y (1) tornillo Phillips que queda a la vista.
2. Suelte a presión el borde superior del panel del protector de rodillas.
3. Quite (1) tornillo Phillips del panel.
4. Quite el conjunto del cenicero y los (2) tornillos Phillips de cada lado.
5. Desenganche todo el bisel de la moldura del tablero y quite.
6. Abra las puertas y suelte las tapas de los extremos de cada lado del tablero.
7. Suelte y quite el panel del radio/conjunto de instrumentos.
8. Quite los (3) tornillos para retirar el radio.

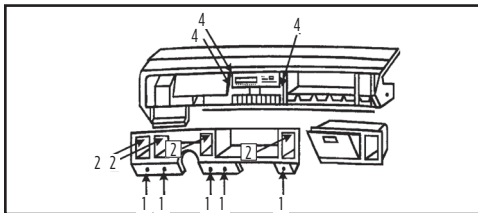
1. Suelte a presión el panel de la moldura del control de clima (de puerta a puerta) y quite los (4) tornillos Phillips expuestos. (Figura A)
2. Saque a presión las rejillas del aire acondicionado y quite (1) tornillo Phillips expuesto en cada cavidad de la rejilla. (Figura A)
3. Desenganche el bisel de la moldura del radio y quite.
4. Quite los tornillos que sujetan la unidad central de fábrica y desconecte el cableado.

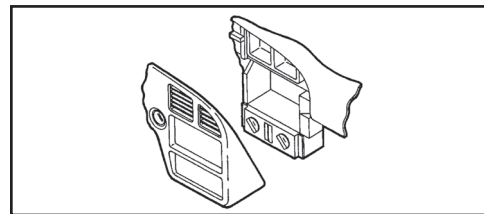
(Figura A)

1. Abra la puerta del conductor y suelte a presión y quite la tapa del extremo del tablero.
2. Suelte a presión y retire la moldura a lo largo del centro del tablero (una pieza a la derecha y una a la izquierda del volante).
3. Suelte y retire el bisel del radio/instrumentos.
4. Quite los (2) tornillos para retirar el radio.

Nota: Para el Buick LeSabre, (3) tendrá que ser suministrado clips de velocidad y tornillos para fijar el kit en el sub-tablero donde los orificios de los tornillos se alineen con el kit.

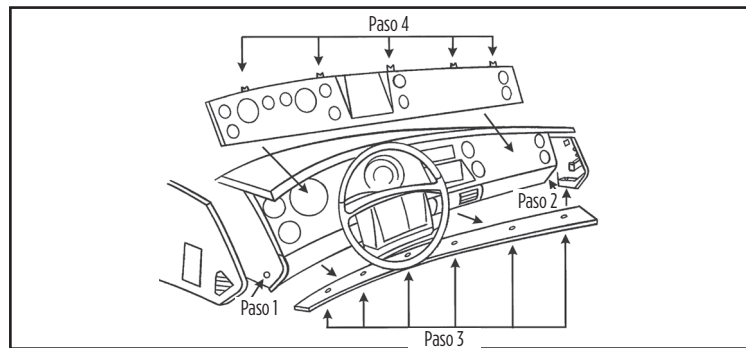
(Figura A)

1. Suelte a presión el panel del lado izquierdo, exponiendo (1) tornillo Phillips debajo del panel para retirar.
2. Quite (1) tornillo Phillips y suelte a presión el panel del lado derecho para exponer (1) tornillo Phillips debajo del panel y quite.
3. Suelte a presión la parte inferior del tablero que sobresale para soltar los (6) remaches de plástico y retire el panel.
4. Quite los (5) tornillos de cabeza hexagonal expuestos debajo de la parte que sobresale.
5. Suelte a presión el borde inferior del bisel de la moldura y luego, mientras sostiene la parte que sobresale, suelte y quite el bisel de la moldura, retirando cualquier arnés necesario.
6. Quite los (3) tornillos Phillips para retirar el control de clima.
7. Quite los (2) tornillos Phillips para retirar el soporte posterior y (3) tornillos de cabeza hexagonal de 9/32" para retirar el radio.

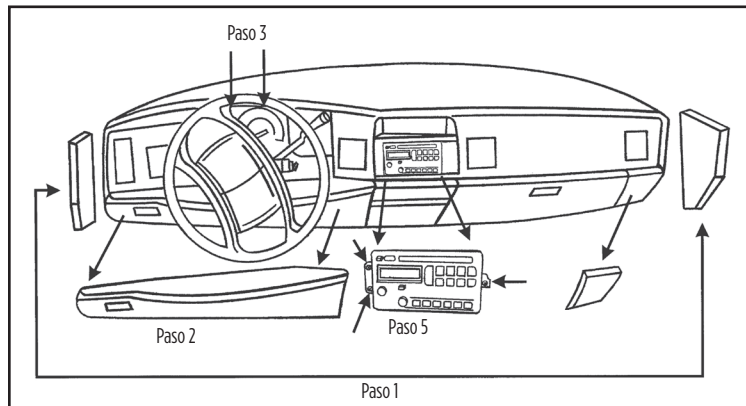
(Figura A)

1. Desenganche los lados del panel del tablero y quite.
2. Desenganche el panel debajo de la columna de dirección y quite.
3. Quite los (2) tornillos de 7mm de arriba del conjunto de instrumentos.
4. Ponga el freno de mano, encienda el vehículo y mueva la palanca de velocidades al cambio más bajo. Incline el volante hacia abajo, luego suelte a presión todo el panel del conjunto de instrumentos/radio y quite.
5. Quite los (3) tornillos de 7mm para retirar el radio.

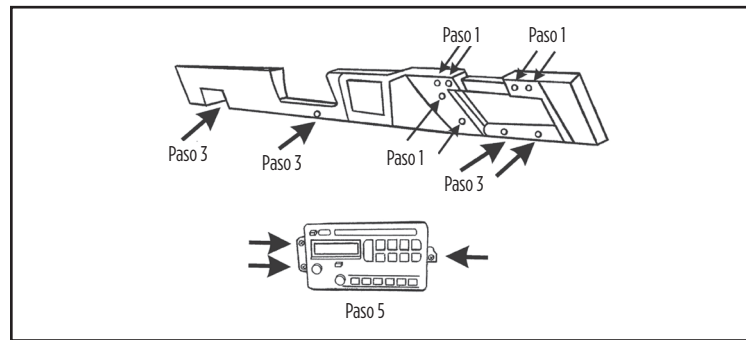
(Figura A)

1. Quite los (6) tornillos de 9/32" del interior de la guantera.
2. Debajo de la guantera y del protector de rodillas del conductor, quite (2) paneles de plástico girando los (2) sujetadores 1/4 de vuelta por lado.
3. Quite los (4) tornillos de 9/32" que quedan a la vista (2 por lado).
4. Suelte a presión el panel del lado del conductor al lado del pasajero.
5. Quite (3) tornillos de 9/32".

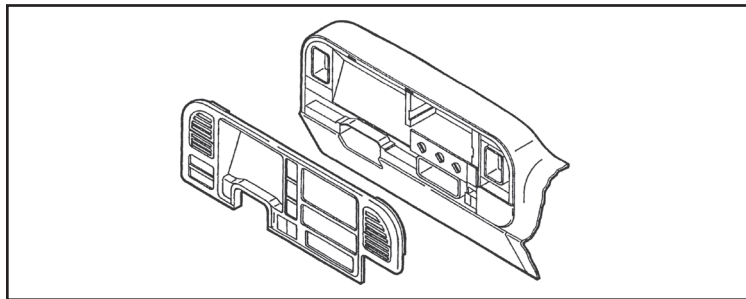
(Figura A)

1. Suelte y quite el bisel del tablero.
2. Quite los (3) tornillos de 9/32" y quite el radio.

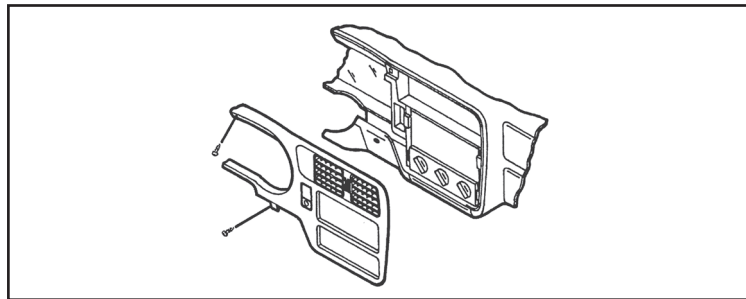
(Figura A)

1. Quite los (2) tornillos de cabeza hexagonal de 9/32" del panel del protector de rodillas.
2. Jale hacia abajo el panel y quite los tornillos de cabeza hexagonal de 9/32" expuestos en la parte inferior del bisel de la moldura del tablero.
3. Quite (1) tornillo Phillips de arriba del conjunto de instrumentos.
4. Desenganche el bisel de la moldura del tablero y quite.
5. Quite los (2) tornillos de cabeza hexagonal de 9/32" que sujetan la unidad central de fábrica y desconecte el cableado.

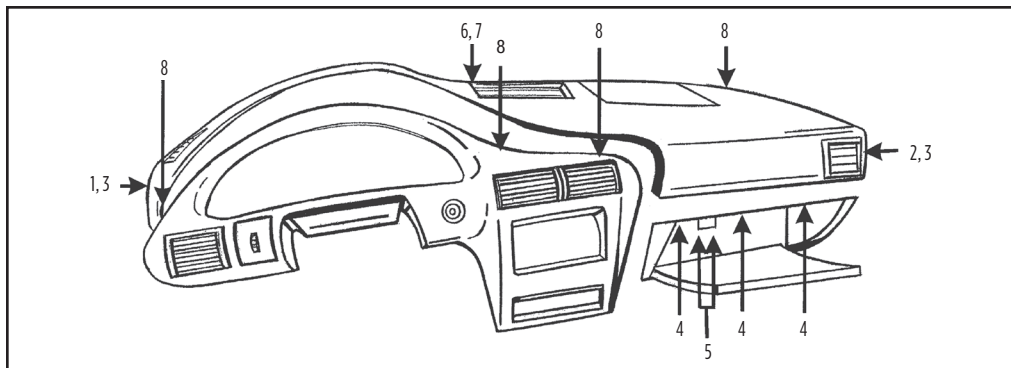
(Figura A)

1. Abra la puerta del conductor y quite el panel de fusibles en el extremo del tablero.
2. Abra la puerta del pasajero y quite el panel del extremo del tablero.
3. Quite (1) tornillo Phillips expuesto de cada lado.
4. Quite los (3) tornillos de la parte superior del revestimiento de la guantera.
5. Quite los (2) tornillos de la esquina superior izquierda de la cavidad de la guantera.
6. Quite (1) tornillo Phillips del conducto del desempañador.
7. Quite el ducto y (1) tornillo Phillips expuesto.
8. Quite la almohadilla del tablero y (3) tornillos Phillips expuestos en la parte superior del bisel de la moldura del radio.

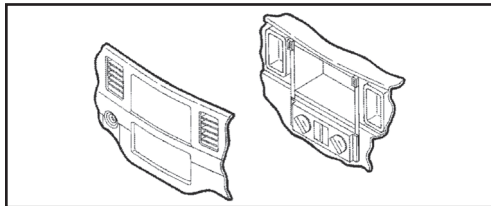
(Figura A)

1. Desenganche cada lado del bisel de la moldura del tablero (acceso a los fusibles) y quite (1) tornillo Phillips expuesto a cada lado.
2. Quite (2) tornillos Phillips de abajo del conjunto de instrumentos.
3. Desenganche el panel de la moldura sobre los pedales (no es necesario retirar el panel, puede dejarse colgando).
4. Quite los (2) tornillos Phillips del panel para las rodillas.
5. Desenganche el panel para las rodillas y quite (1) tornillo Phillips expuesto en el lado derecho de la columna de dirección.
6. Desenganche y quite todo el bisel de la moldura del tablero.

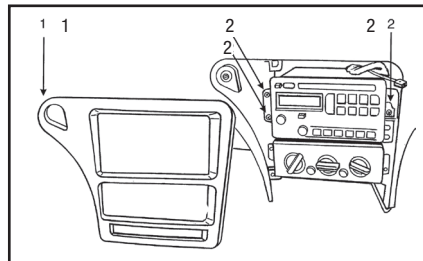
(Figura A)

1. Suelte y quite el bisel del radio.
2. Quite los (3) pernos y quite el radio.

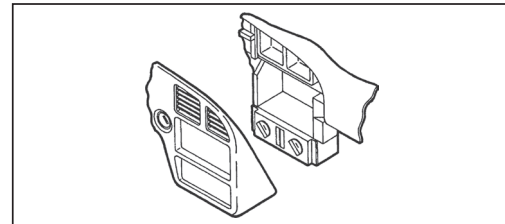
(Figura A)

1. Desenganche el panel de la moldura sobre los pedales (no es necesario retirar el panel, puede dejarse colgando).
2. Quite los (2) tornillos de 9/32" del panel para las rodillas y desenganche el panel.
3. Suelte a presión la cubierta del panel de fusibles del lado del conductor y quite (1) tornillo de 9/32".
4. Abra la guantera y quite (1) tornillo de 9/32" de la esquina superior izquierda.
5. Quite los (3) tornillos de 9/32" que sujetan la unidad central de fábrica y desconecte el cableado.

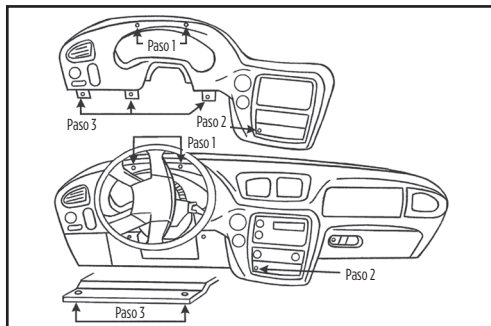
(Figura A)

1. Quite los (2) tornillos Phillips del interior del conjunto de instrumentos.
2. Quite (1) tornillo Phillips debajo de los controles del clima a la izquierda del tomacorriente.
3. Quite los (2) tornillos de cabeza hexagonal de 7mm debajo de la columna de dirección y baje el panel. Quite los (3) tornillos Phillips de alrededor del volante.
4. Suelte y quite el radio. (Tenga cuidado al jalar sobre el interruptor de las luces intermitentes.) Quite los (3) tornillos de cabeza hexagonal de 7mm para retirar el radio.

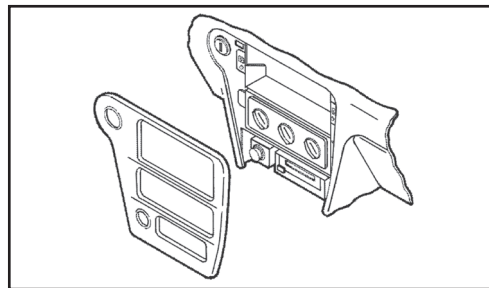
(Figura A)

1. Quite el cenicero y (1) tornillo Phillips expuesto en la cavidad del cenicero.
2. Quite (1) tornillo Phillips del compartimiento del encendedor.
3. Quite los (2) tornillos Phillips que sujetan la unidad central de fábrica y desconecte el cableado.

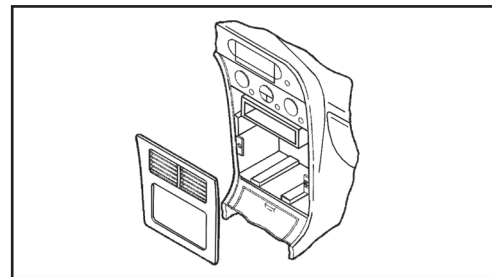
(Figura A)

Nota: Para los modelos 2001-2003, (3) tendrá que ser suministrado clips de velocidad y tornillos para fijar el kit en el sub-tablero donde los orificios de los tornillos se alineen con el kit.

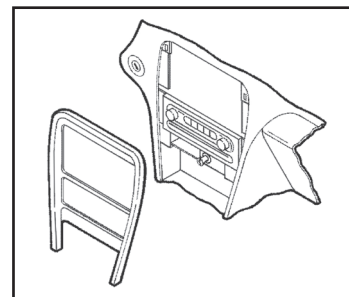
(Figura A)

1. Abra el compartimiento de almacenamiento de la consola central y quite los (2) tornillos de cabeza hexagonal de 9/32" expuestos.
2. Quite la consola central.
3. Desenganche el bisel de la moldura del radio y quite.
4. Quite los (2) tornillos de cabeza hexagonal de 9/32" que sujetan la unidad central de fábrica y desconecte el cableado.

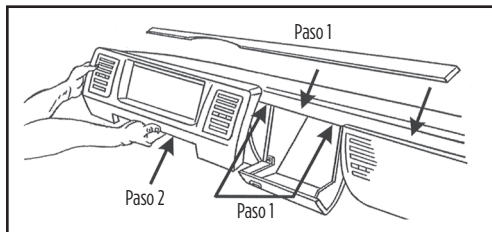
1. Abra la guantera y quite dos biseses de moldura centrales unidos con tornillos. (Figura A)
2. Suelte y quite el bisel de la moldura del radio. (Figura A)
3. Quite los (3) tornillos de cabeza hexagonal de 9/32" y quite el radio. (Figura B)

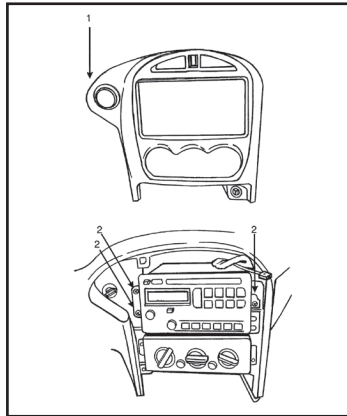
1. Suelte y quite el bisel de la moldura del radio. (Figura A)
2. Quite los (3) tornillos de 9/32" de los soportes del radio y quite el radio. (Figura A)

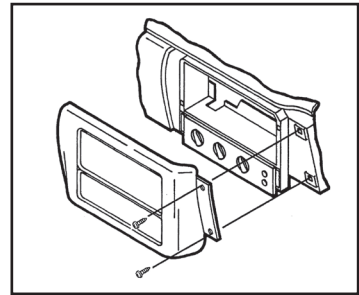
(Figura A)

1. Abra la guantera y quite (2) tornillos Phillips expuestos en el borde superior derecho del bisel de la moldura del radio.
2. Desenganche el bisel y quite.
3. Quite los (2) tornillos de cabeza hexagonal de 7 mm que sujetan la unidad central de fábrica y desconecte el cableado.

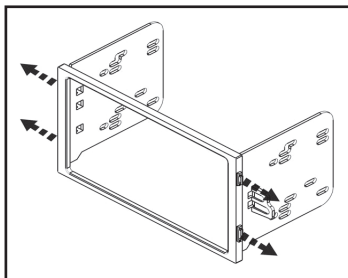
1. Fije los *soportes de radio* al borde interior de la *placa de moldura del radio*. (Figura A)
2. Deslice el radio en el ensamble terminado y sujételo con los tornillos suministrados con el radio. (Figura B)
3. Localice el arnés de cableado de fábrica y el conector de la antena en el tablero y haga todas las conexiones necesarias al radio. Metra recomienda que use adaptadores adecuados de acoplamiento de Metra y/o de AXXESS. Pruebe el radio para verificar que funcione correctamente.
4. Vuelva a armar el tablero en orden inverso al desmontaje para completar la instalación.

Nota: Los espaciadores incluidos en el kit pueden ser necesarios para adaptarse a las ligeras diferencias de un vehículo a otro. Si el conjunto kit / radio no se encuentra en la parte trasera de la abertura de la radio de fábrica, utilice los espaciadores para eliminar ese espacio.

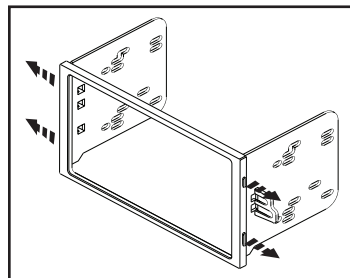
1. Fije los *soportes de radio* al borde interior de la *placa de moldura del radio*. (Figura A)
2. Deslice la *cavidad* en el ensamble, y luego asegúrelo usando los (4) tornillos Phillips de # 8 x 3/8 "suministrados. (Figura B)
3. Quite la manga de metal DIN y el anillo de moldura del radio de mercado secundario.
4. Deslice el radio en el soportes/cavidad ensamble terminado y sujételo al ensamble con los tornillos suministrados con el radio. (Figura B)
5. Localice el arnés de cableado de fábrica y el conector de la antena en el tablero y haga todas las conexiones necesarias al radio. Metra recomienda que use adaptadores adecuados de acoplamiento de Metra y/o de AXXESS. Pruebe el radio para verificar que funcione correctamente.
6. Vuelva a armar el tablero en orden inverso al desmontaje para completar la instalación.

Nota: Los espaciadores incluidos en el kit pueden ser necesarios para adaptarse a las ligeras diferencias de un vehículo a otro. Si el conjunto kit / radio no se encuentra en la parte trasera de la abertura de la radio de fábrica, utilice los espaciadores para eliminar ese espacio.
